Tabernakel und Strebepfeiler Dom St. Stephanus und St. Sixtus zu Halberstadt

**Diagnosis
Safety evaluation
Design of intervention**
(Charter of Victoria Falls 2003)

Brandenburgische
Technische Universität Cottbus
Fakultät 2
Master Studiengang Bauen & Erhalten

Dipl.-Ing.(FH) Holger Wehner

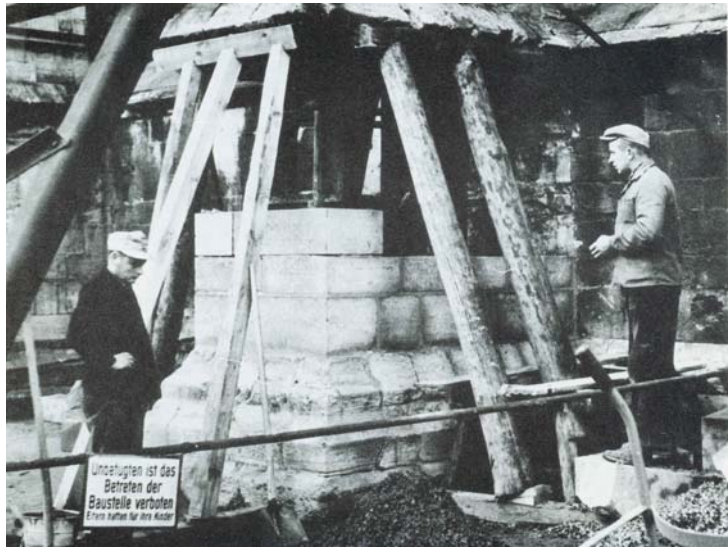
Bild 8 und 9: Sanierung Pfeilersockel 1963-1968

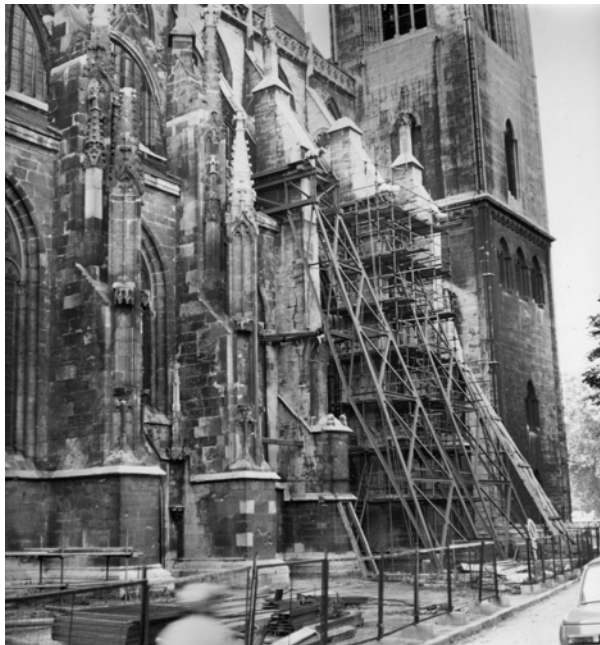
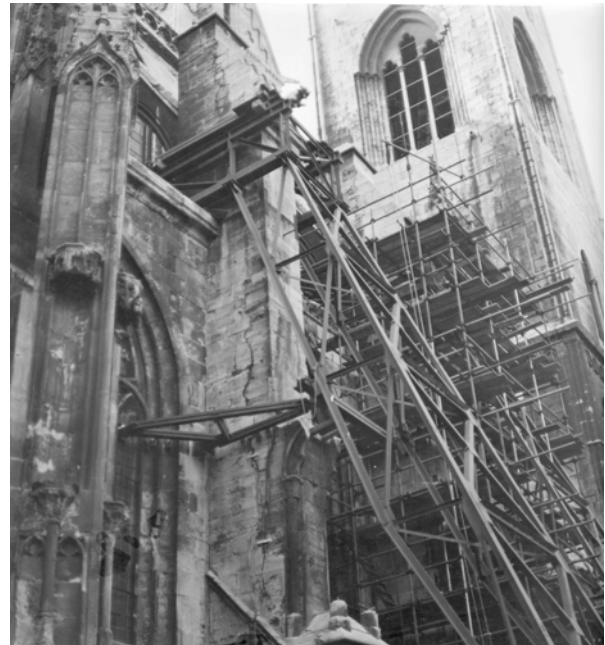
Bild 10 und 11: Sanierung Strebepfeilermauerwerk 1986-1990, deutlich zu erkennen die demontierten Tabernakel

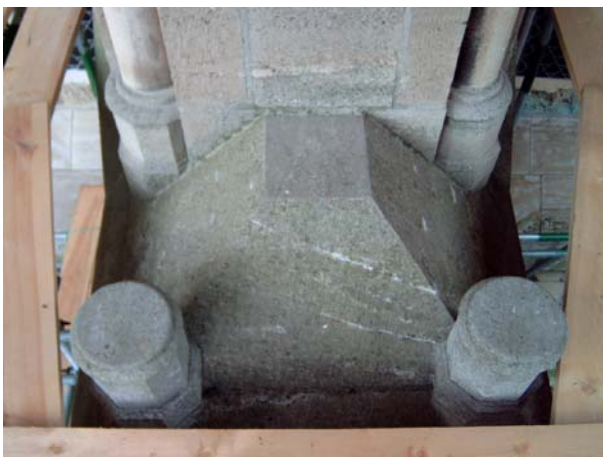
Bild 13 und 14: Bestand Tabernakel 2008

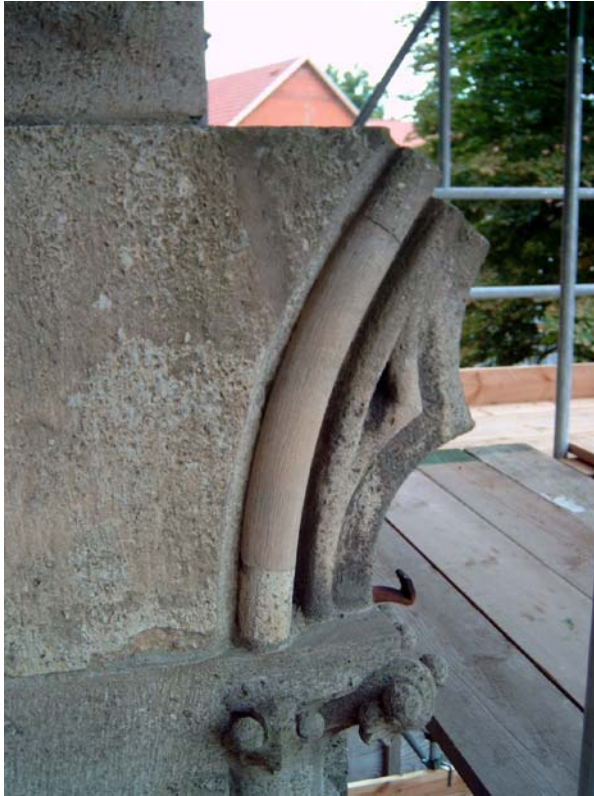
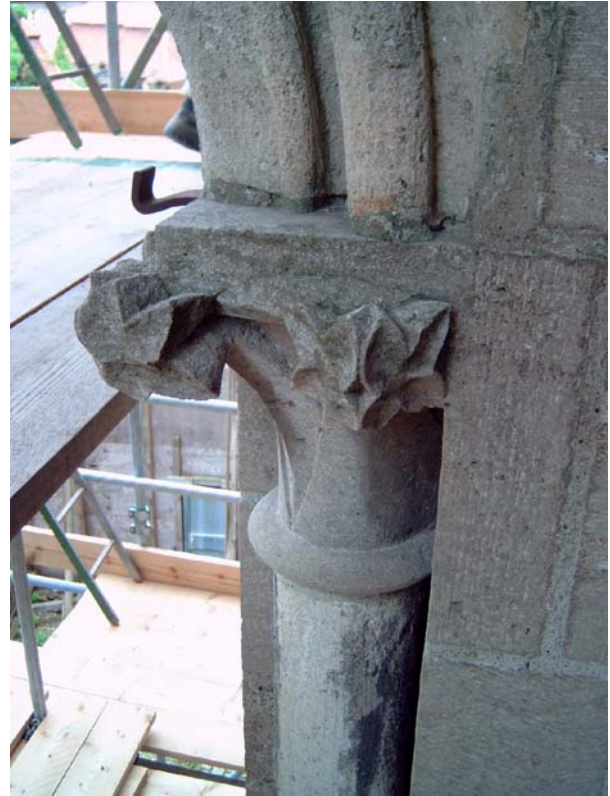
Bild 15 und 16: Bestand Tabernakel 2008

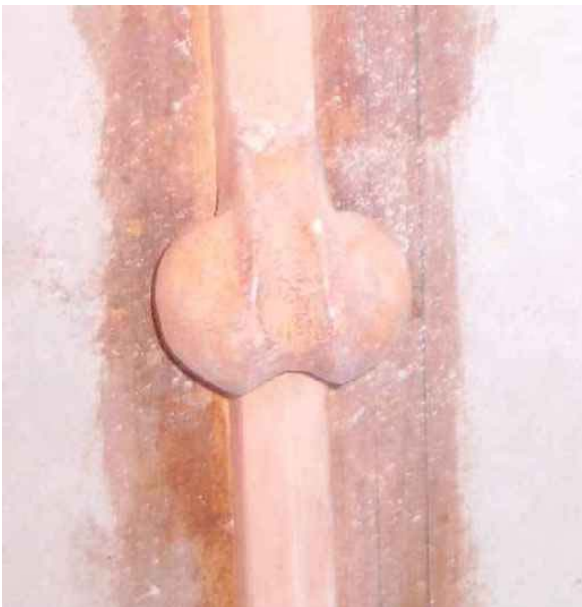
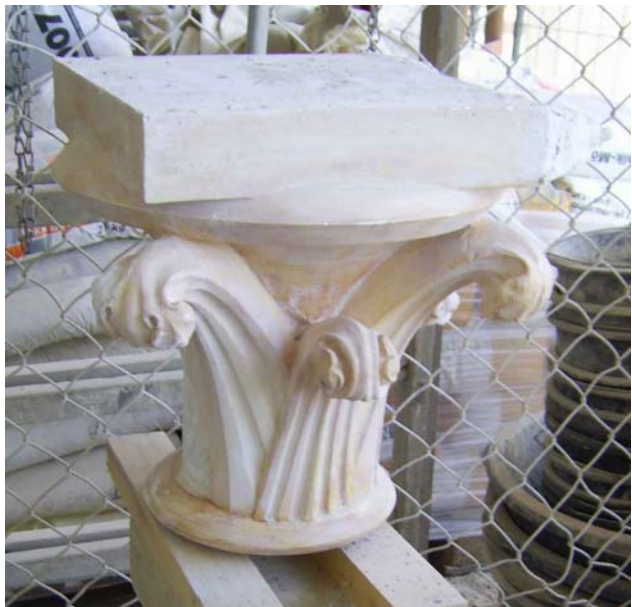
Bild 17 und 18: Gipsmodell Krabbe und Kapitell

Für die Rekonstruktion der Kapitelle und Krabben fertigten die Werkstätten für Denkmalpflege Gipsmodelle ^{Bild 17/18}, die in enger Abstimmung aber auch in kontrovers geführten Diskussionen mit dem Auftraggeber und dem Landesamt für Denkmalpflege und Archäologie Sachsen-Anhalt in mehreren Schritten angepasst und zur Ausführung freigegeben wurden. Die freistehenden Kapitelle der Tabernakel waren wahrscheinlich Ergänzungen des 19. Jhd.⁸ und mit der Strebepfeilerkopfsanierung eingebaut worden. Als Vorlage für die Modellierung der neu zu fertigenden Kapitelle und Krabben dienten die Originalelemente des Westportales.

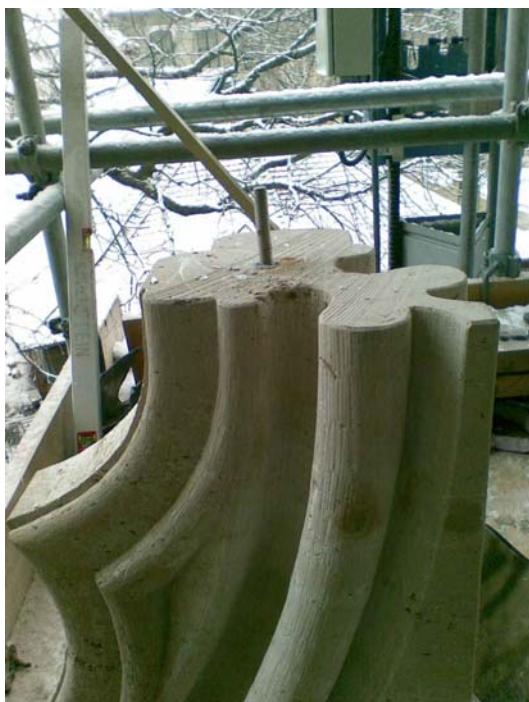
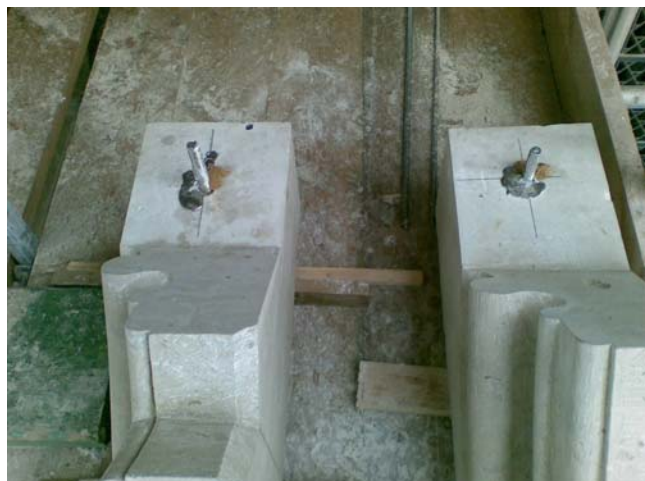
Bild 20 und 21: Einbleien der Edelstahldübel in die Maßwerkteile

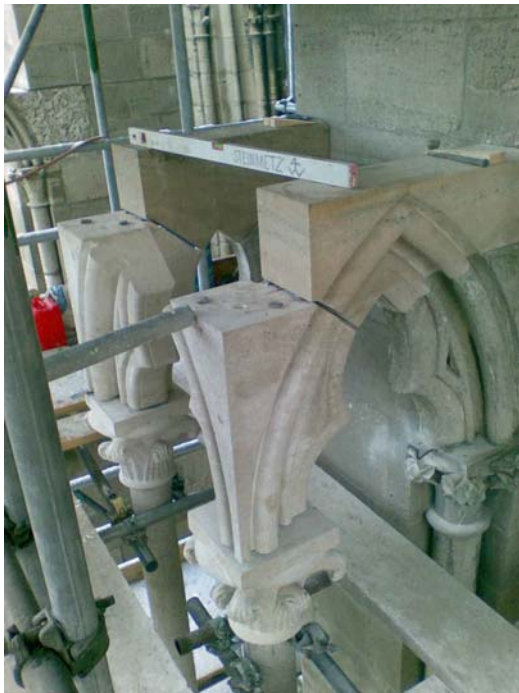
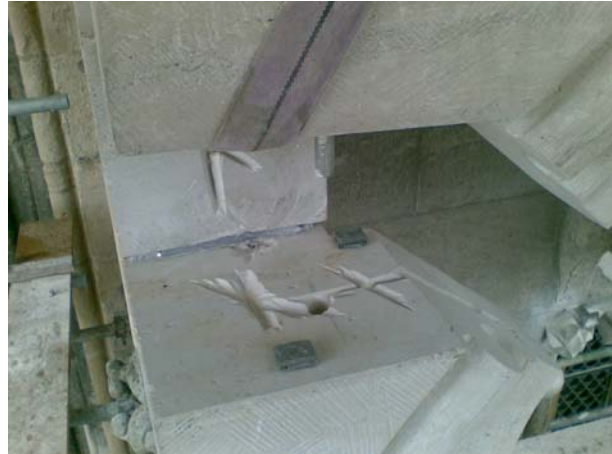
Bild 24 und 25: Montage des Maßwerkfrontsteines, gut zu erkennen die Bleinuten

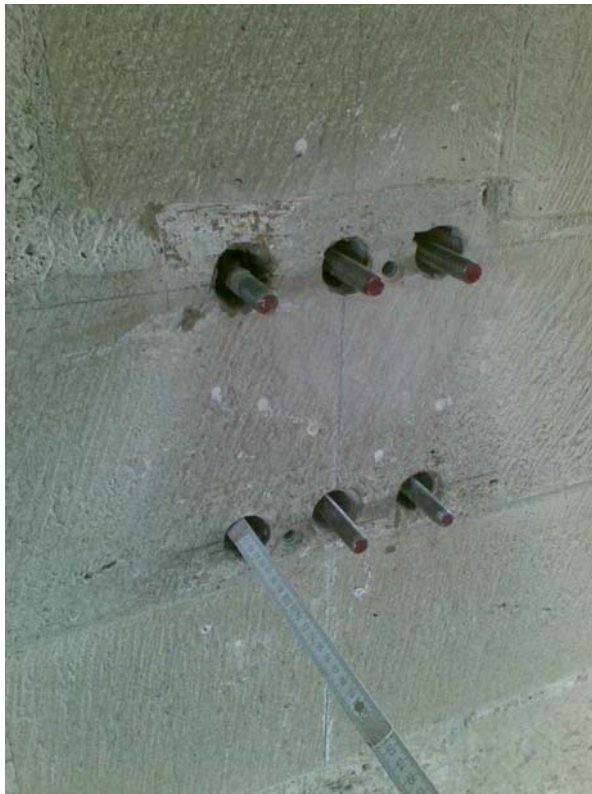
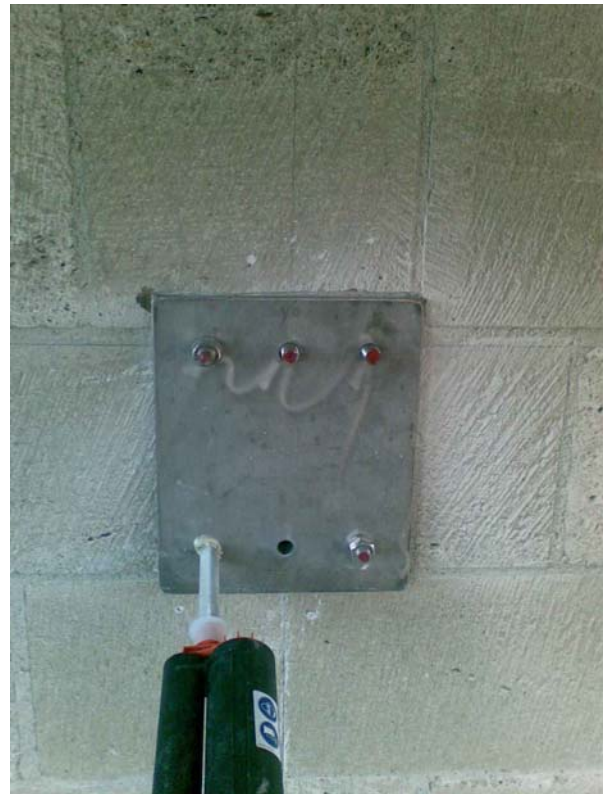
Bild 31 bis 33: in das Strebemauerwerk eingeklebte Edelstahlgewindestäbe mit
Verschraubter Ankerplatte

Im Gegensatz zur historischen Bauweise werden die Lasten des Tabernakelhelmes nun komplett über eine Edelstahlkonstruktion aus V4A (WS 1.4571) in den Strebepfeiler abgeleitet, die zierlichen Säulen dadurch entlastet und der Gefahr einer Ausknickung entgegengewirkt. Der Edelstahlrahmen liegt rückseitig auf einem um ca. 15mm die Maßwerkteile überragenden und in das Strebepfeilermauerwerk einbindenden Werkstein auf ^{Bild 28/29} und infolgedessen schwebend über den Maßwerkteilen ^{Bild 37}. An der Vorderseite des Rahmens sind mit Knotenblechen Zugstangen als Hängetragwerk angeschweißt, die an ihrer Gegenseite ebenfalls mit Knotenblechen an einer Ankerplatte kraftschlüssig befestigt sind ^{Bild 31-36}. Die Ankerplatte ist durch Verschraubung an sechs in die Strebepfeiler eingeklebte ca. 100cm lange Gewindestangen zugsicher fixiert ^{Bild 31}.

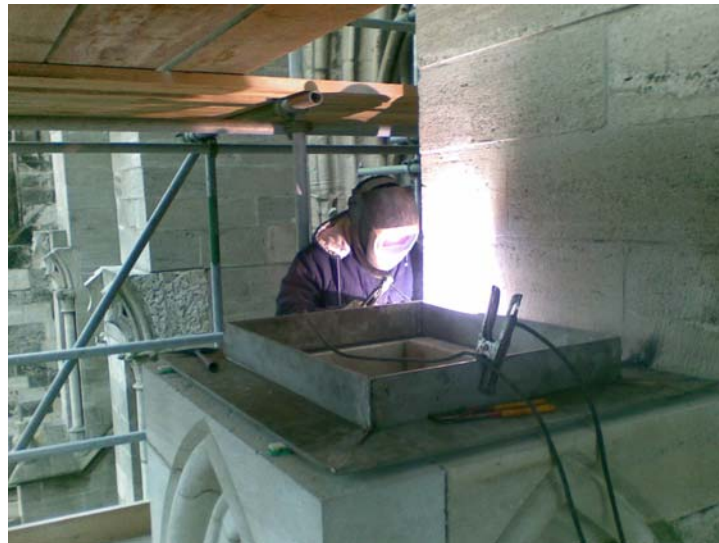
Bild 34: Lagefixierung des Rahmens wird verschweißt

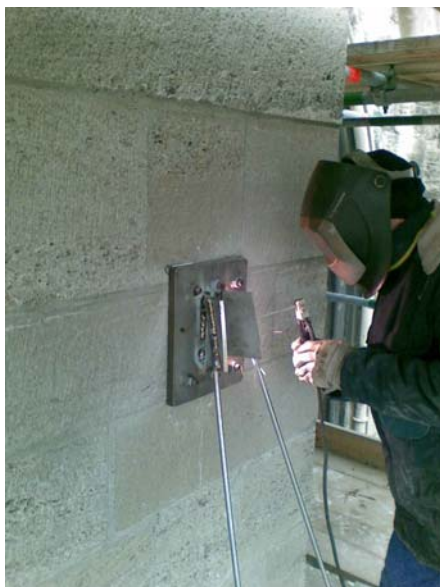
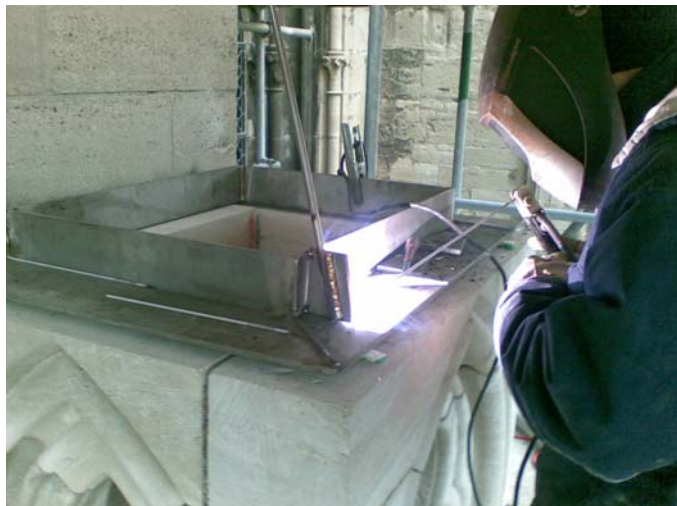
Bild 35 und 36: Knotenbleche, Zugstäbe, Ankerplatte und Rahmen werden verschweißt

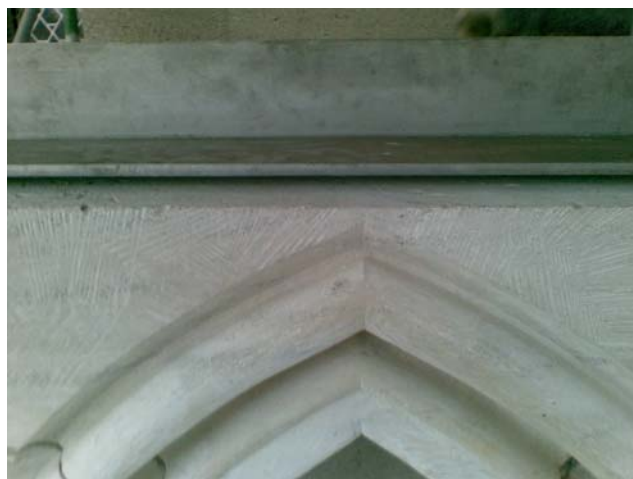
Bild 37: offene Fuge zwischen Rahmen und Maßwerkstein

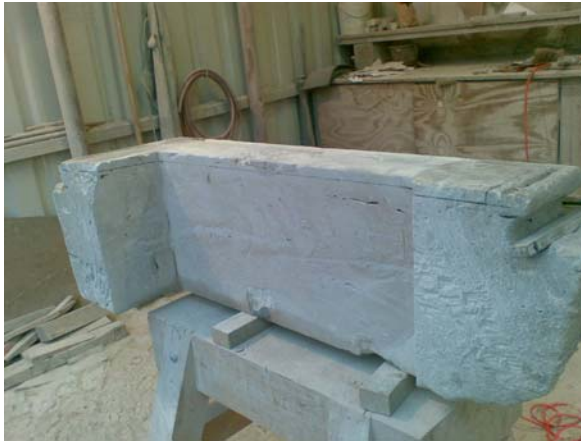
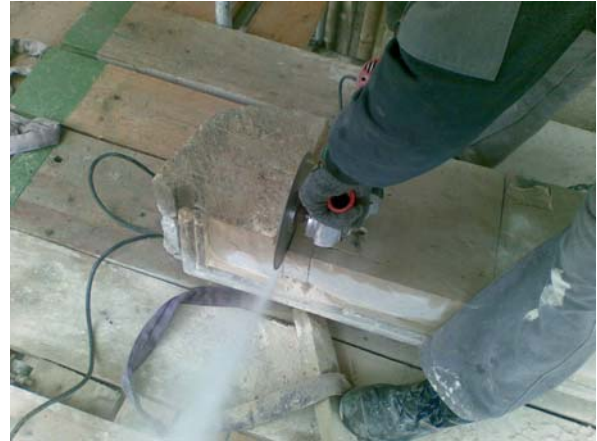
Bild 38 bis 40: Gesimsstein 17B2 wird für den Einbau auf die Stahlkonstruktion vorbereitet

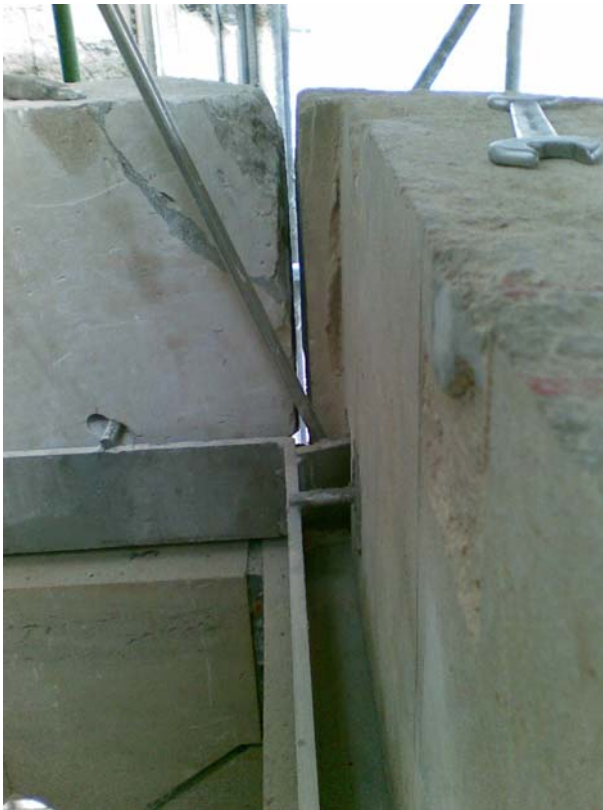
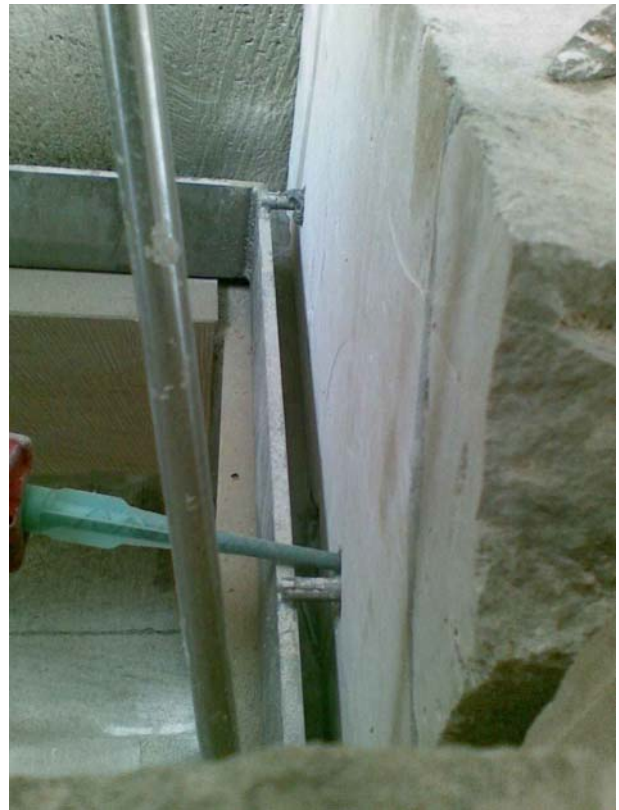
Bild 45 und 46: Ankerdorne des Edelstahlrahmens werden in die Gesimssteine eingeklebt

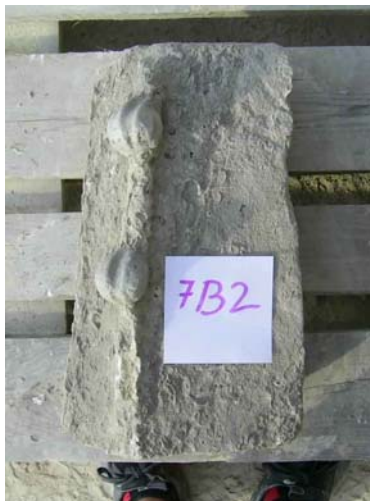
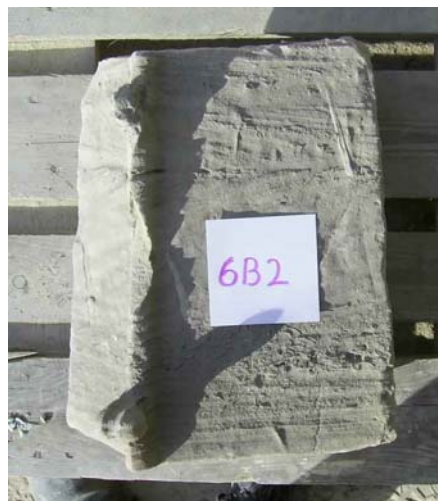
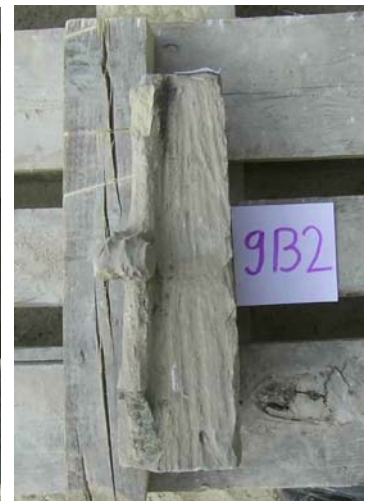
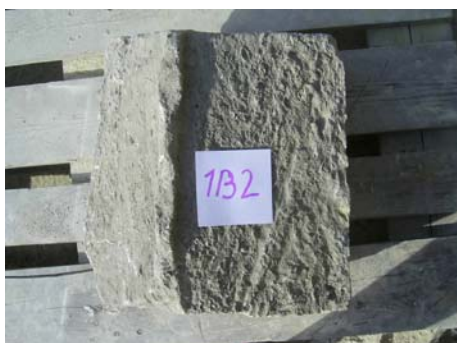
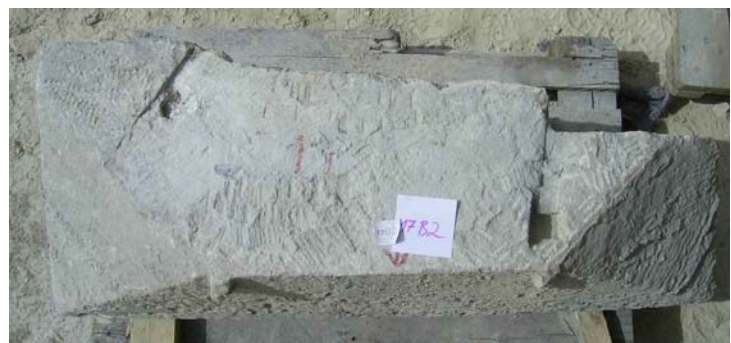
Bild 47 bis 51: geborgene Bestandssteine des Tabernakelhelmes

Ab Juli 2008 konnten die in der „Alten Schmiede“ verbliebenen Bestandsteine geborgen werden und die steintechnische Projektierung beginnen. Sie umfasste die exakte maßliche, material- und bearbeitungspezifische Erfassung sowie den Abgleich zu der vorhandenen Schadens- und Maßnahmekartierung ^{Bild 47-51}.

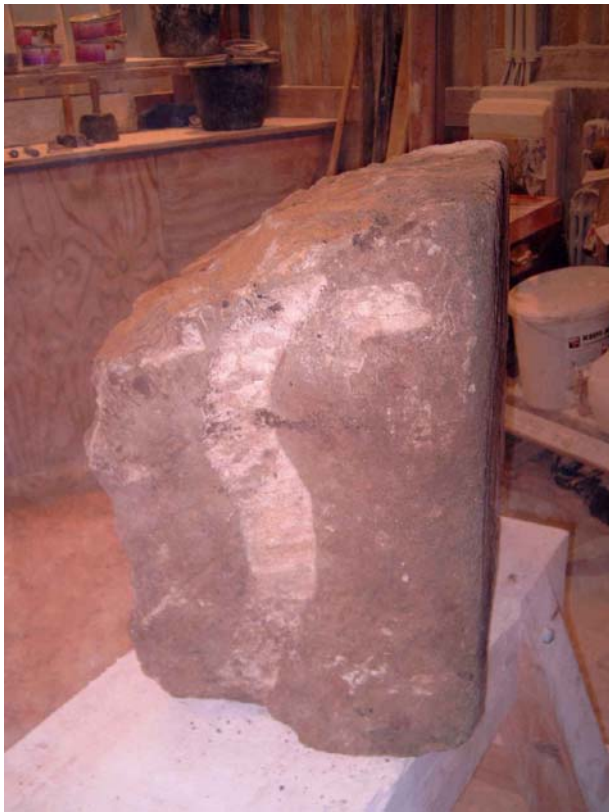
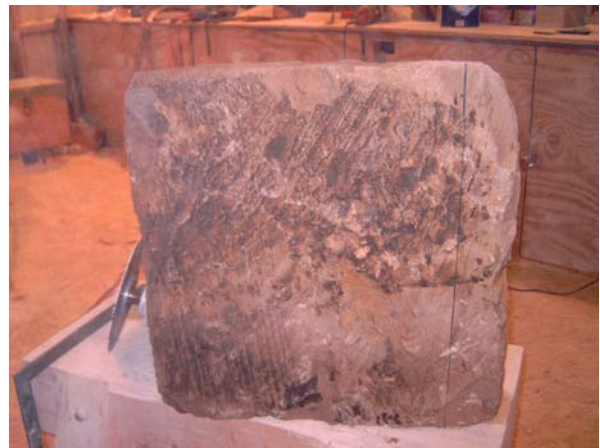
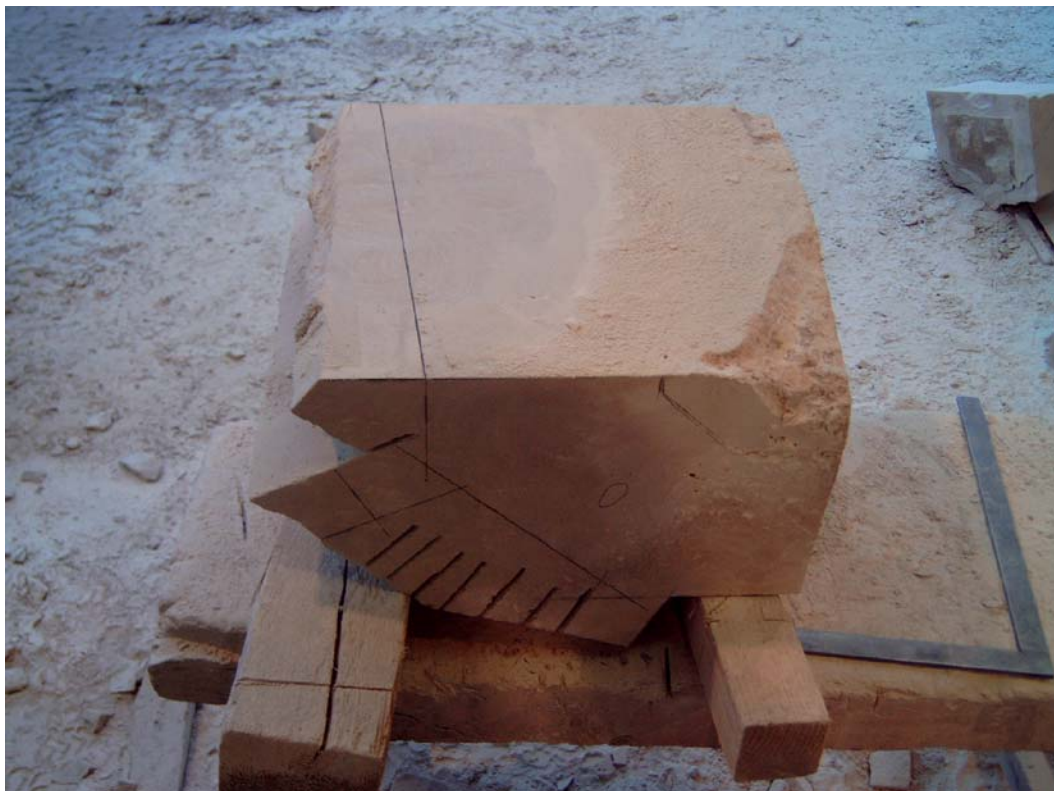
Bild 52 bis 54: Herstellung der Tabernakelhelmsteine aus geborgenem Material

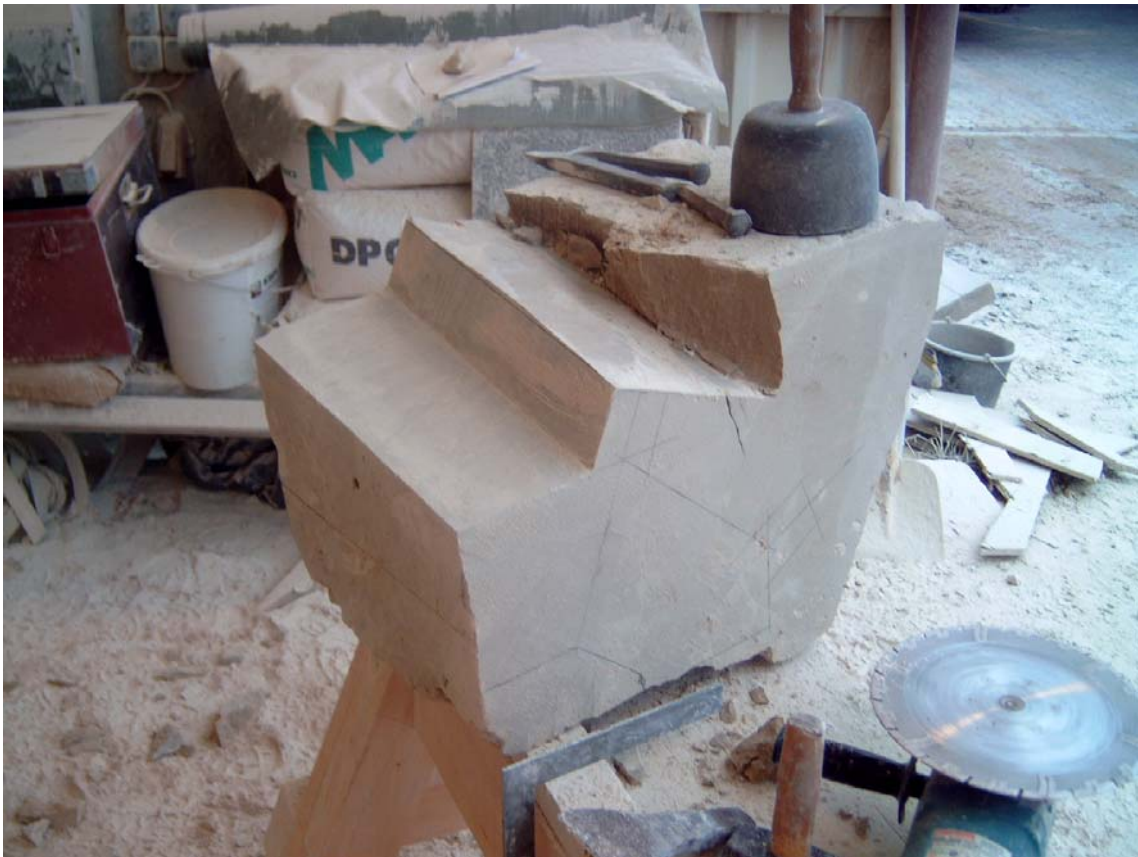
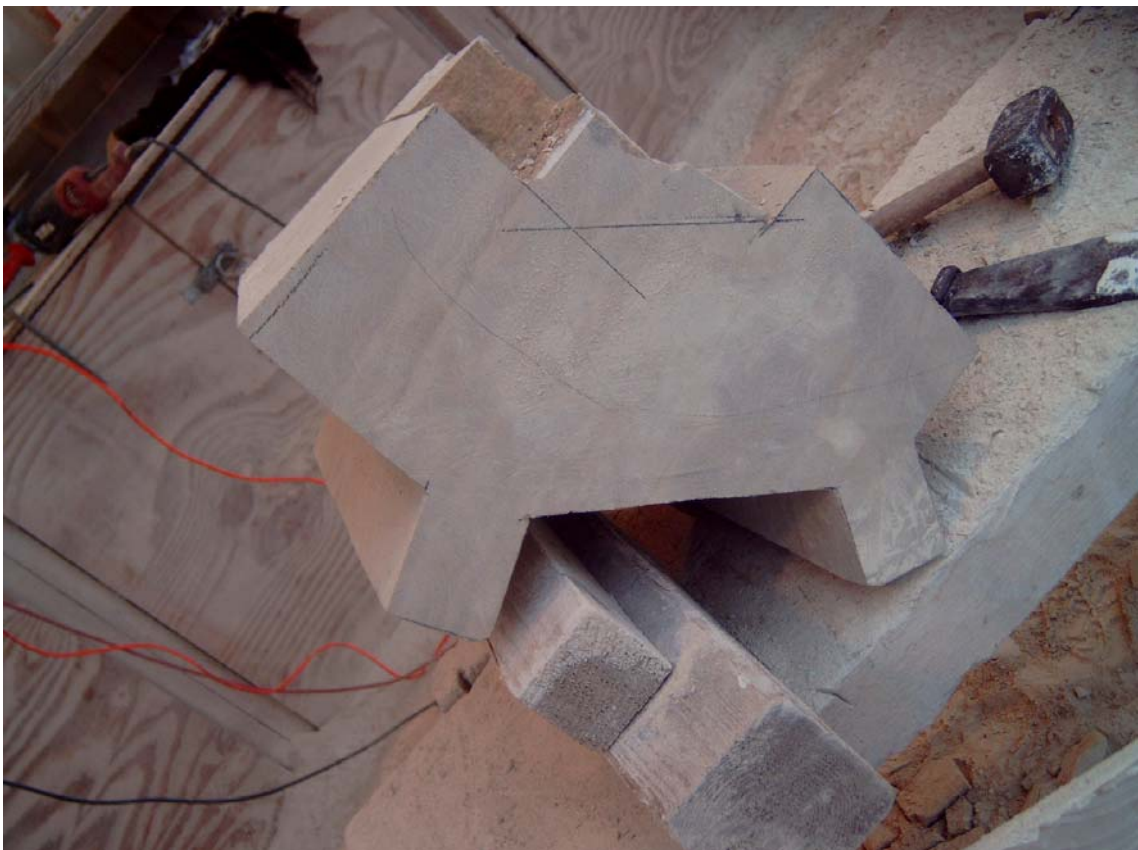
Bild 55 und 56: Herstellung der Tabernakelhelmsteine aus geborgenem Material

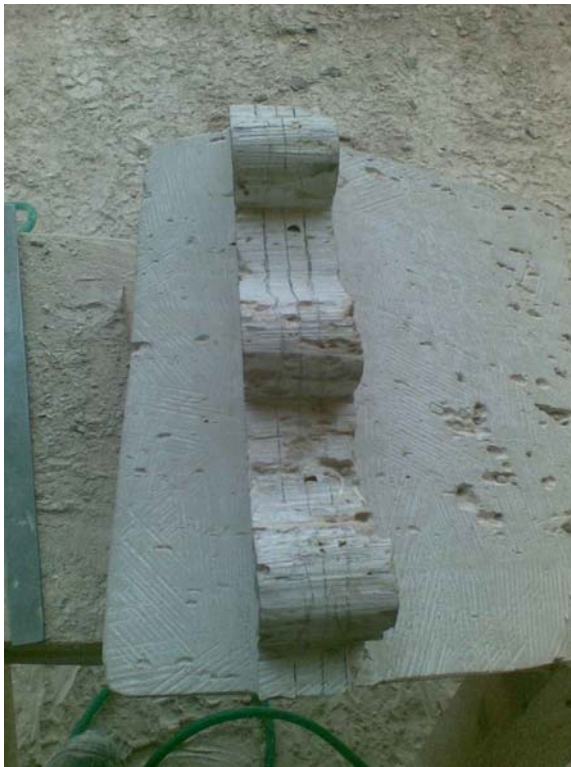
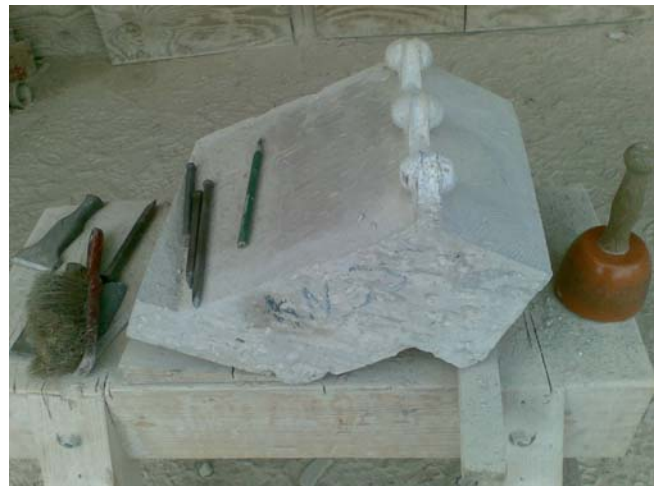
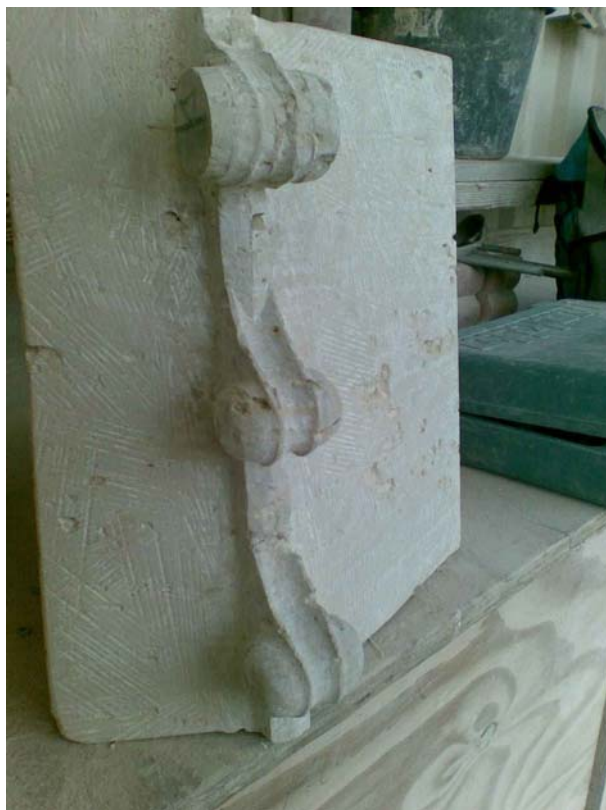
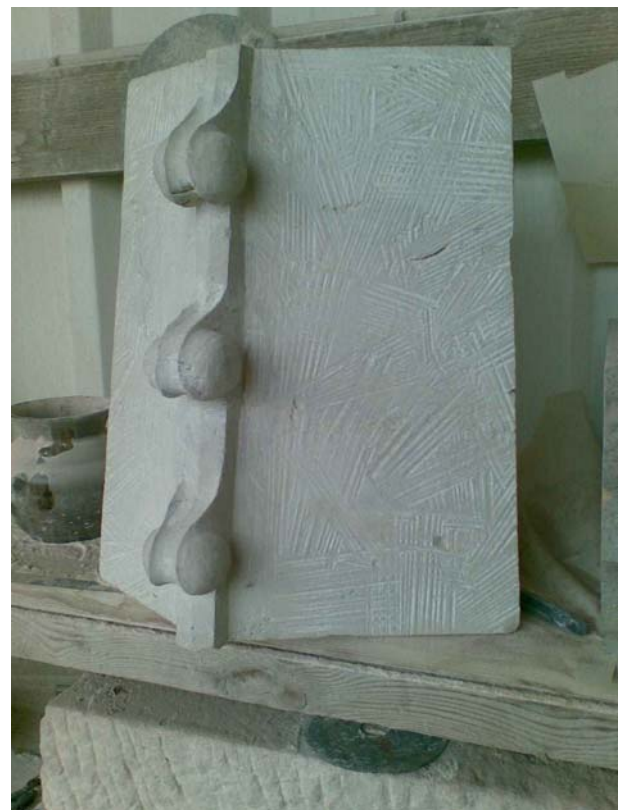
Bild 57 bis 60: Herstellung der Gratzier (Krabben) in der Werkstatt

Um einen optimalen optischen Gratverlauf zu gewährleisten wurden die Krabben, als zentrales Zierelement der Tabernakelhelmgrate, durch die Bildhauer und Steinmetzen der Werkstätten für Denkmalpflege in der Werkstatt in verschiedenen Fertigungsstufen vorgearbeitet ^{Bild 57-60}. In situ erhielten Sie ihre endgültige Fassung ^{Bild 61}. Fehlende, fragmentarische und in Zementguss ausgebildete Krabben an den Bestandssteinen wurden belassen, hier erfolgte entsprechend dem denkmalpflegerischen Leitgedanken keine partielle Rekonstruktion sondern die Sicherung und Konservierung des Bestandes.

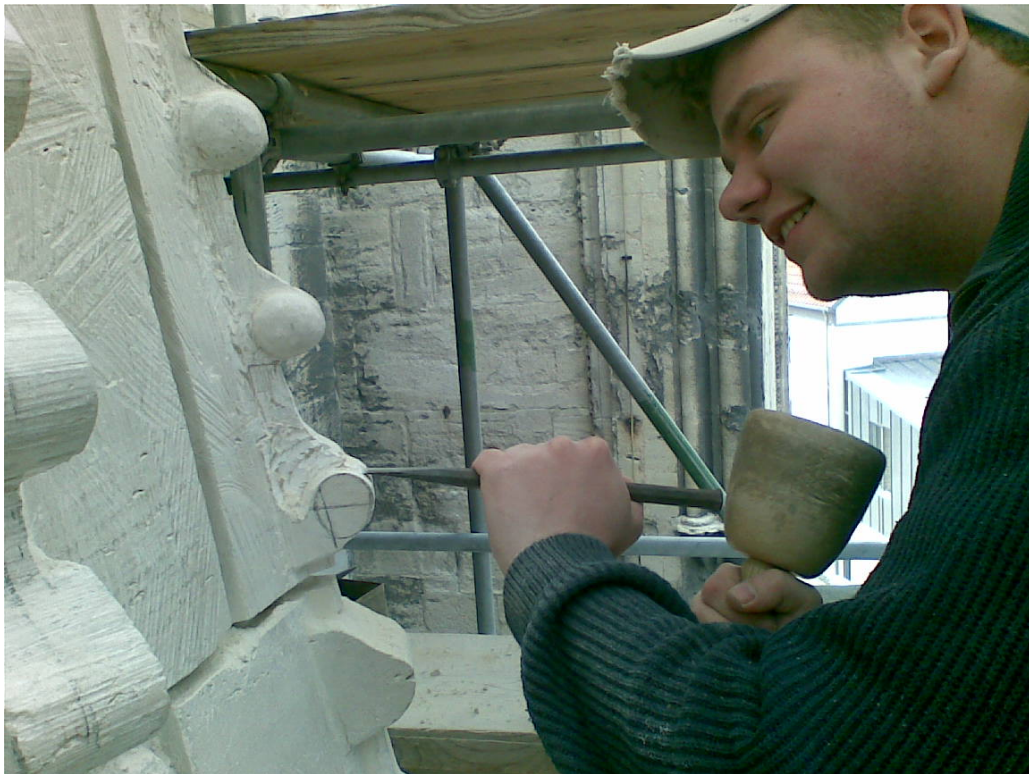
Bild 61: Herstellung der Gratzier (Krabben) in situ

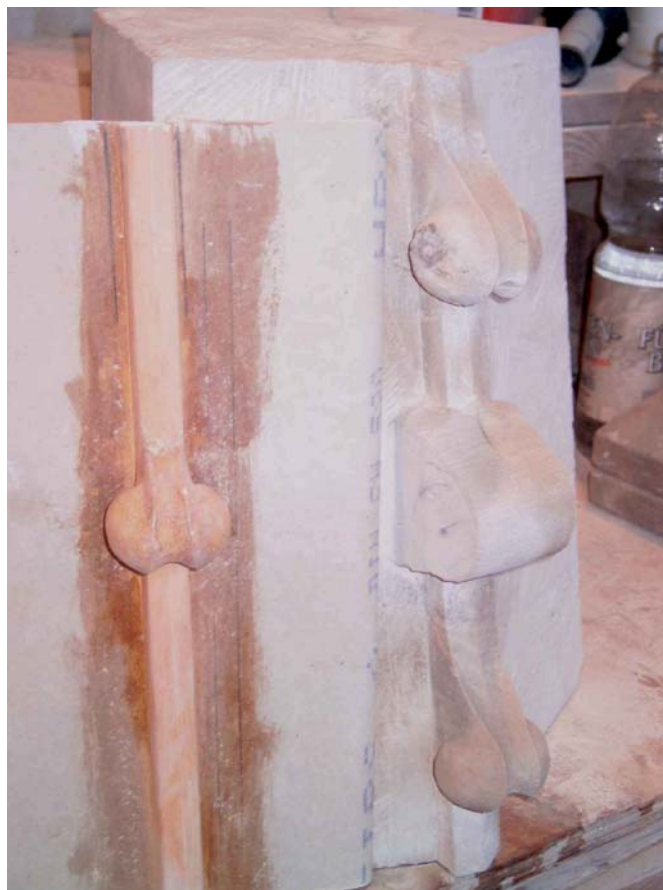
Bild 62: Abgleich der gearbeiteten Krabben mit dem Modell

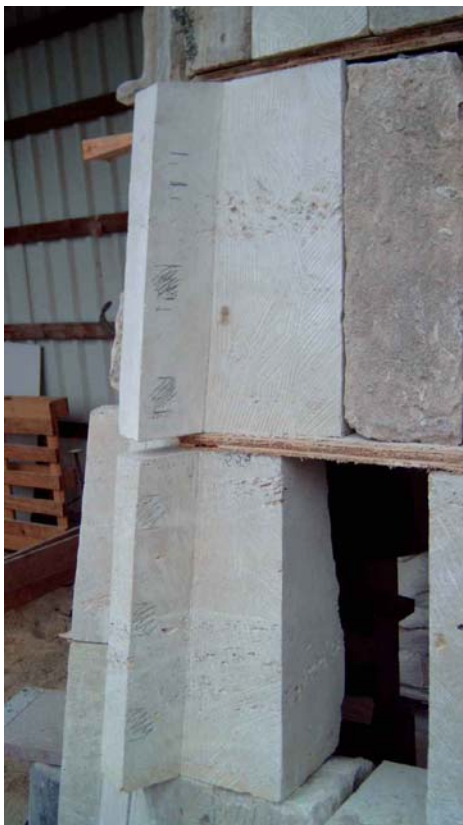
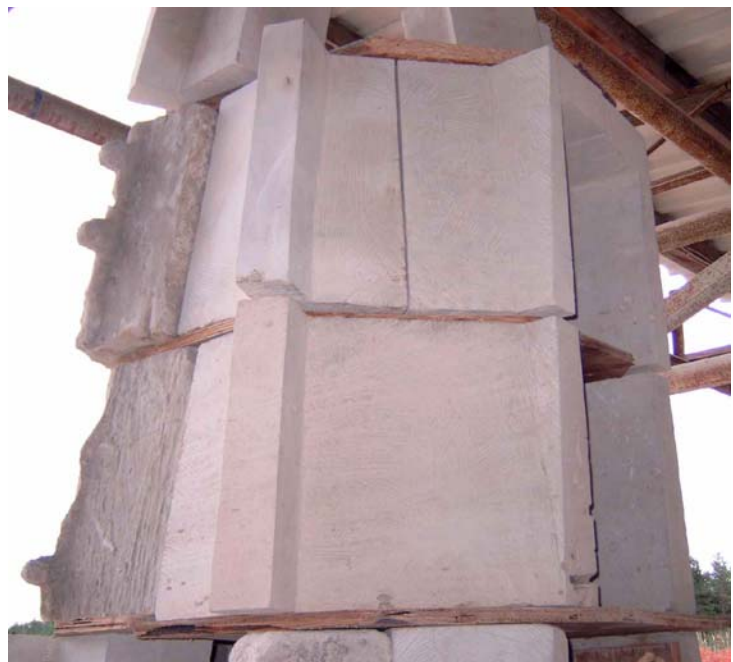
Bild 63 bis 65: Probe- bzw. Trockenaufbau des Tabernakelhelmes in der Werkstatt

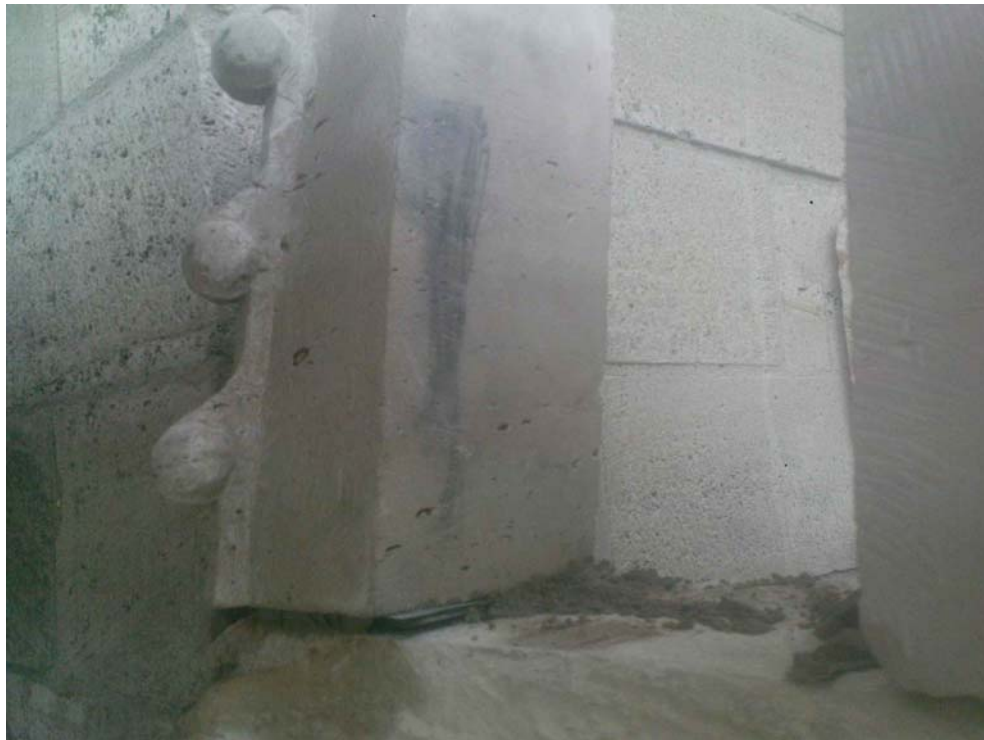
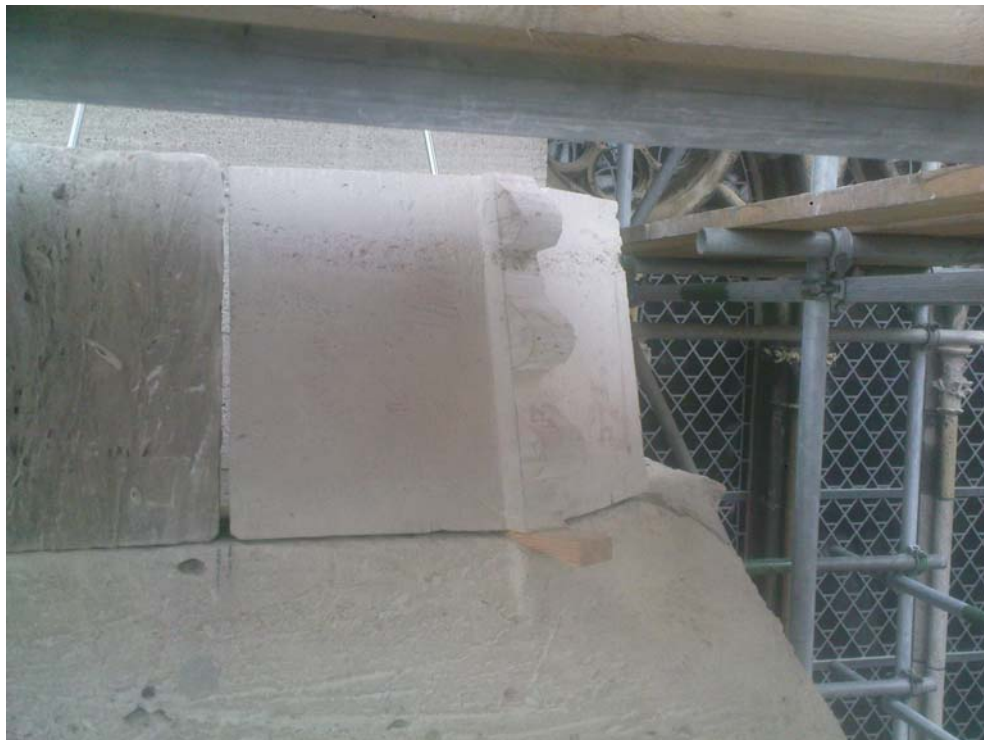
Bild 66 und 67: Montage der Tabernakelhelmsteine

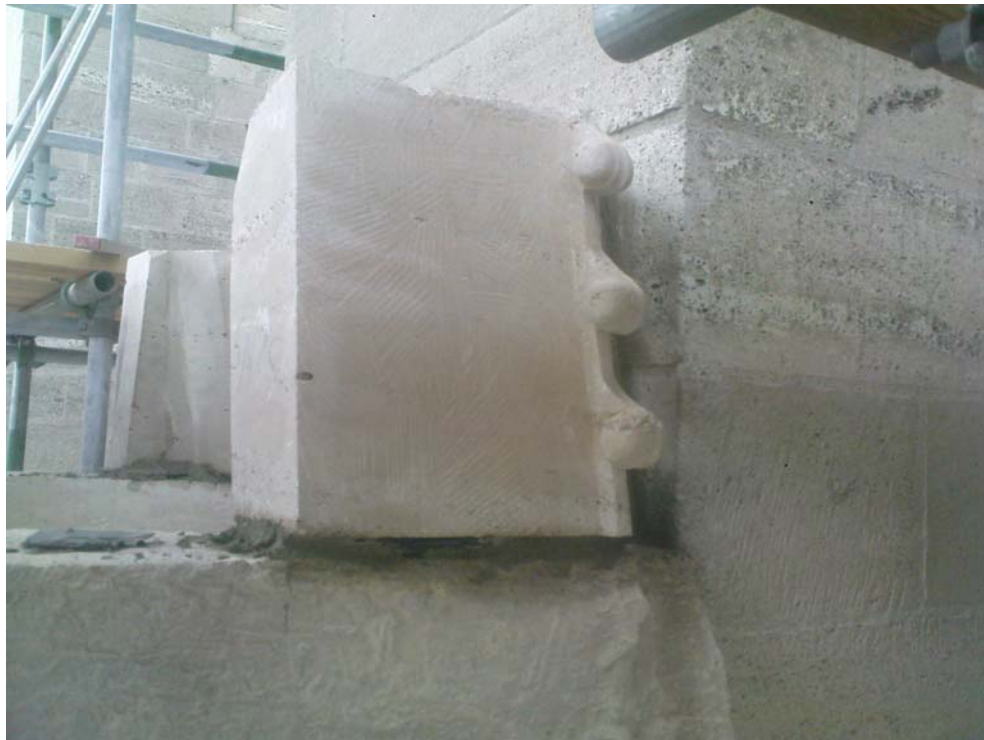
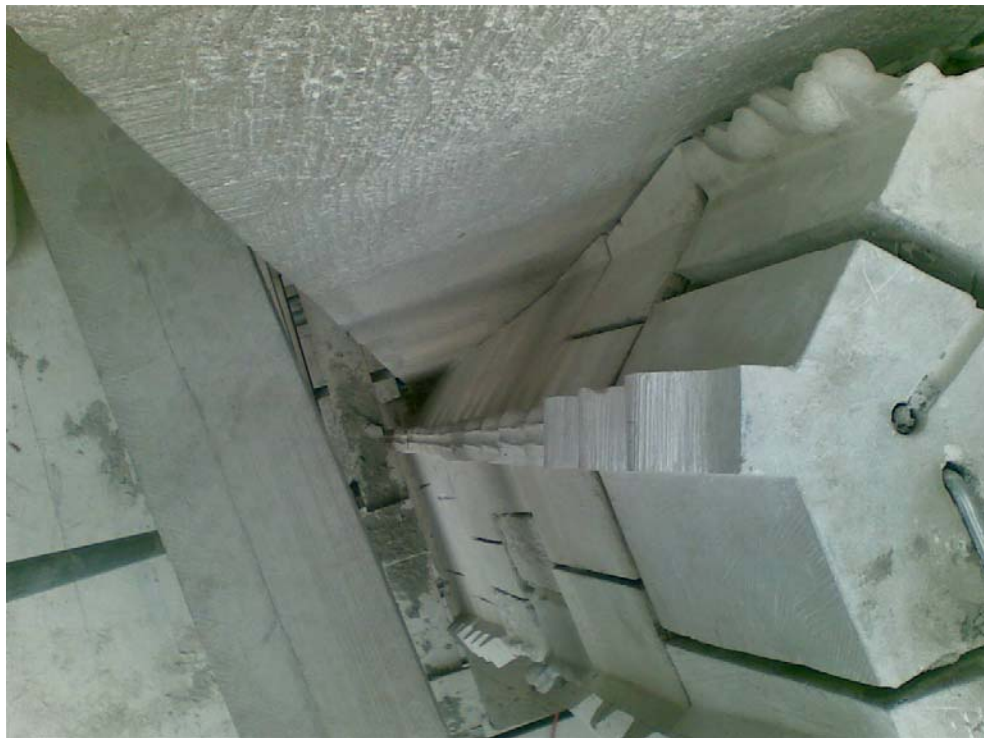
Bild 68 und 69: Montage der Tabernakelhelmsteine, gut zu erkennen die Edelstahlklammern und die vorgearbeiteten Krabben

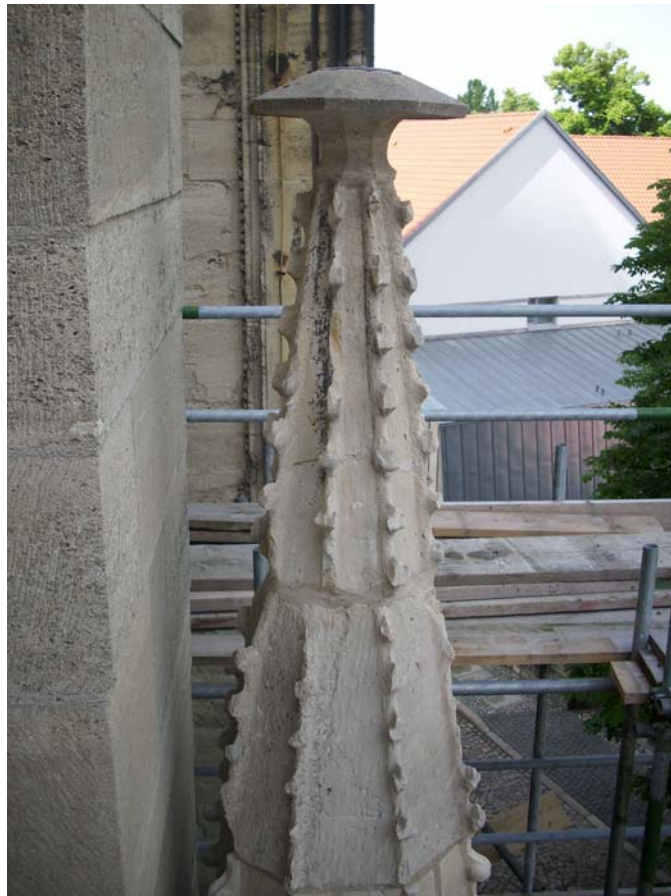
Bild 70: Originalsteine 15B2 und 16B2 sowie die Bekrönung

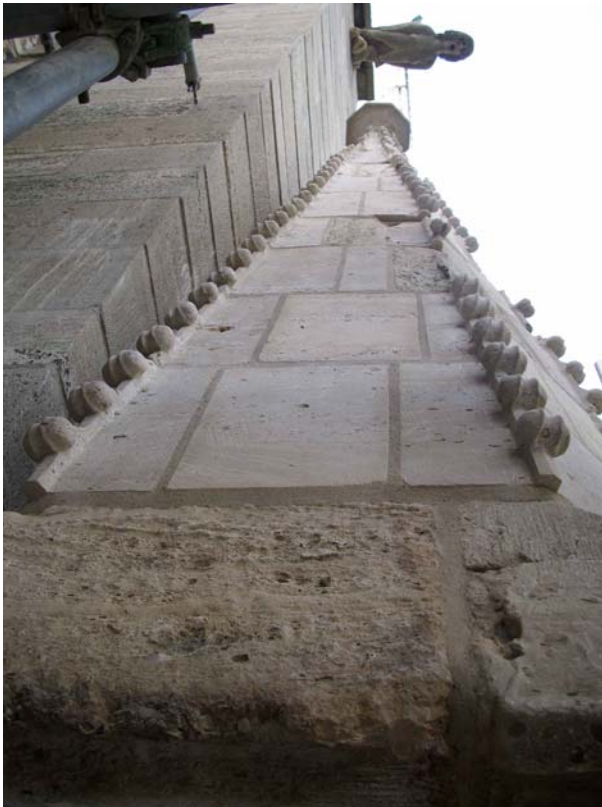
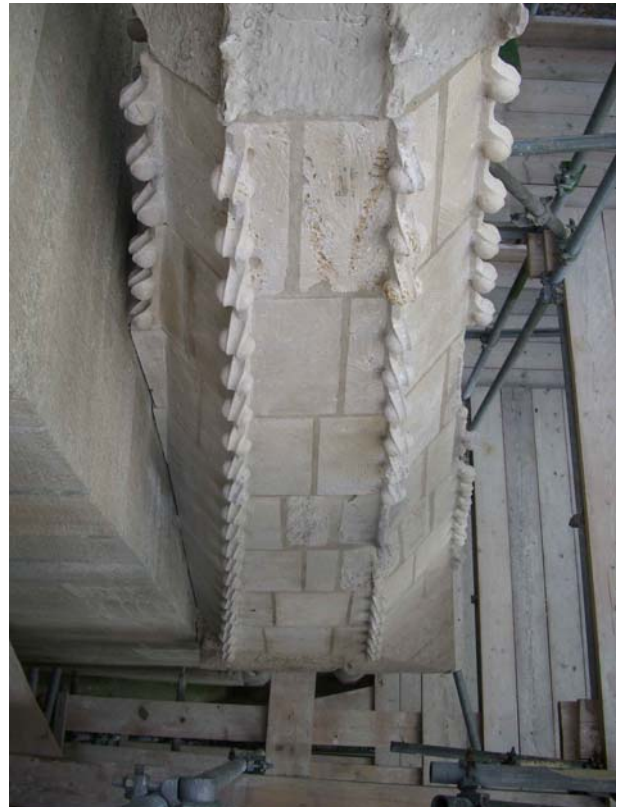
Bild 71 und 72: Gratverlauf Tabernakelhelm
